松下電器 ヘルスケア社 御中

X100 タイプ LCD 時刻表示ズレ問題に関する報告書

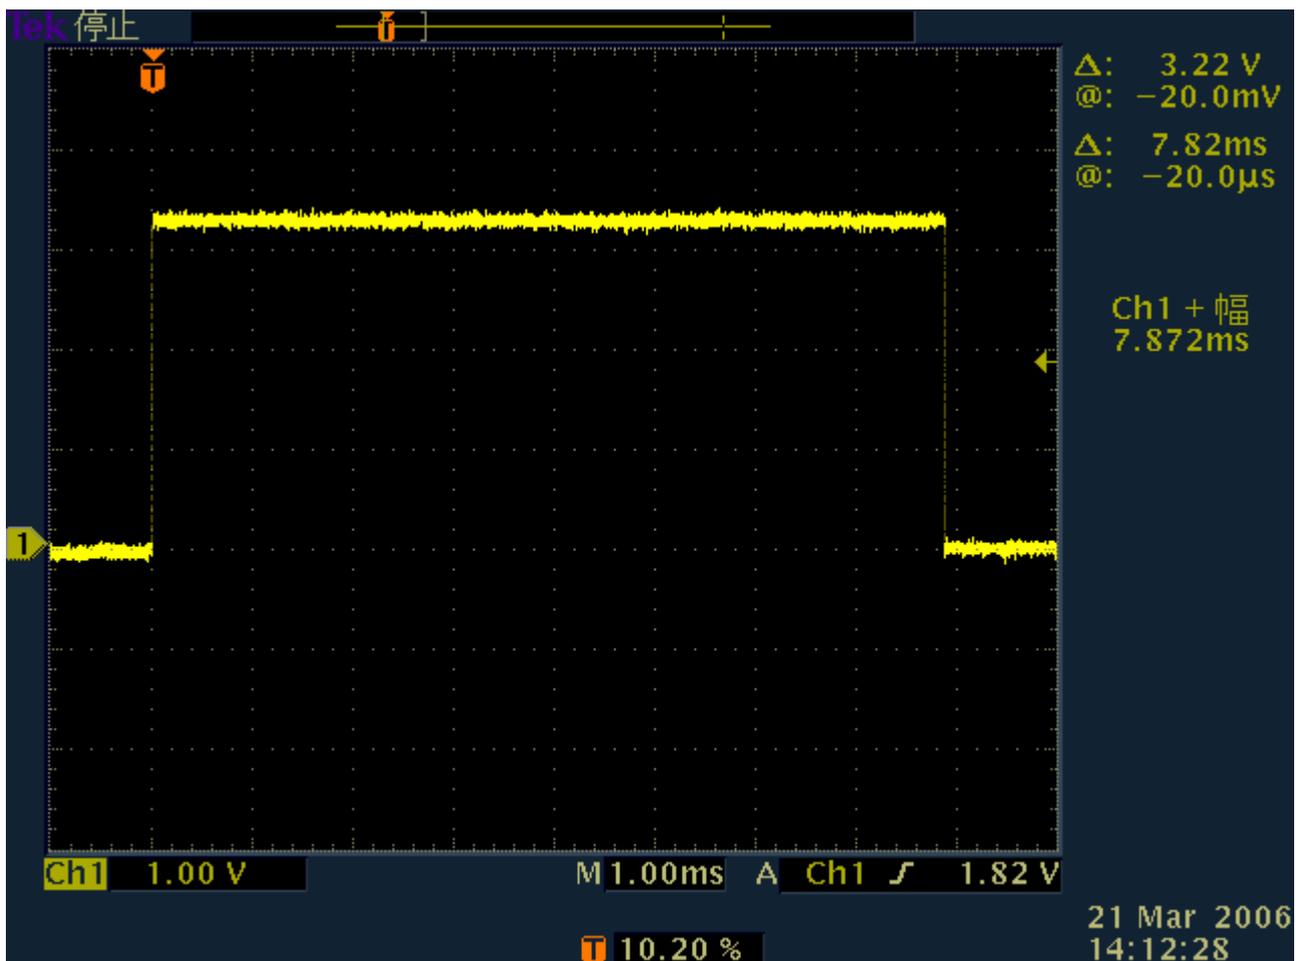
図 1 「計測 Start-Stop 間」期間波形

現象を確認するために「計測 Start-Stop 間」期間を計測できるよう、汎用ポート PTK0 に計測 Start 時 High、Stop 時 Low となるデバッグ文を入れてオシロスコープで時間を測定しました。図 1 にオシロスコープの波形を示します。

図 1 から RTC128(7.8125ms)を超えている(TCNT 値が期待値より多くカウントされている)事が分かりました。

Linux カーネルはリアルタイムクロック(RTC)を使用した一定期間内(計測 Start-Stop 間)の TCNT 値の差を求めますが、毎回 TCNT 値が違う値となっており、期待値(48,000 カウント)とならない事象が発生していることを確認しました。

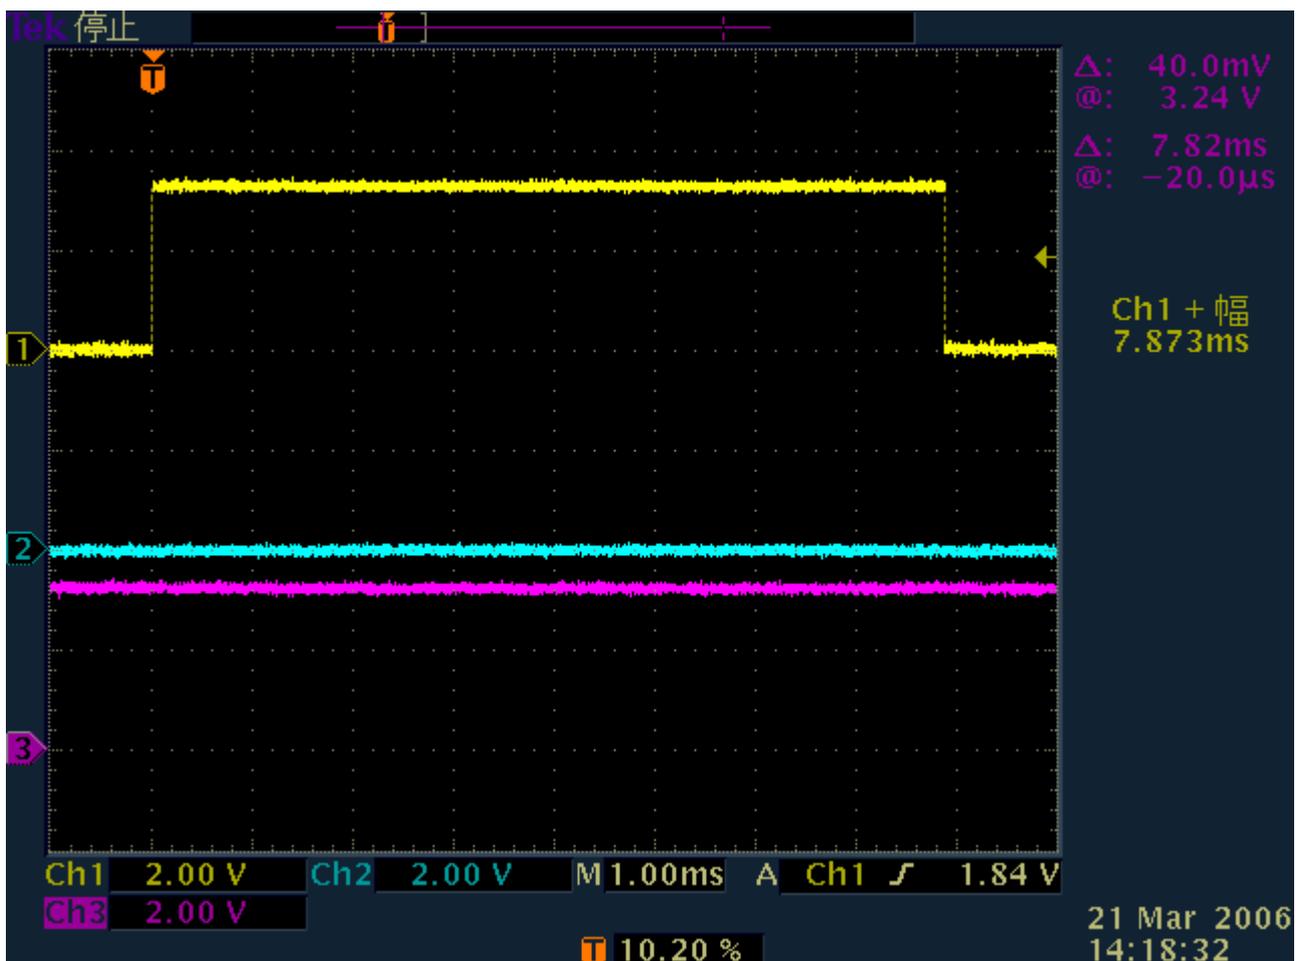
図 2 外部要因波形

「計測 Start-Stop 間」期間中に外部割り込みが発生した場合は CH2 が High、外部ウェイトが発生した場合は CH3 が Low となるはずですが、図 2 から分かるように外部割り込み、外部ウェイトは発生していませんでした。

(例外割り込みについては、SH7727 用 E10A エミュレータを使用し例外割り込みが発生していないことも確認しました。)

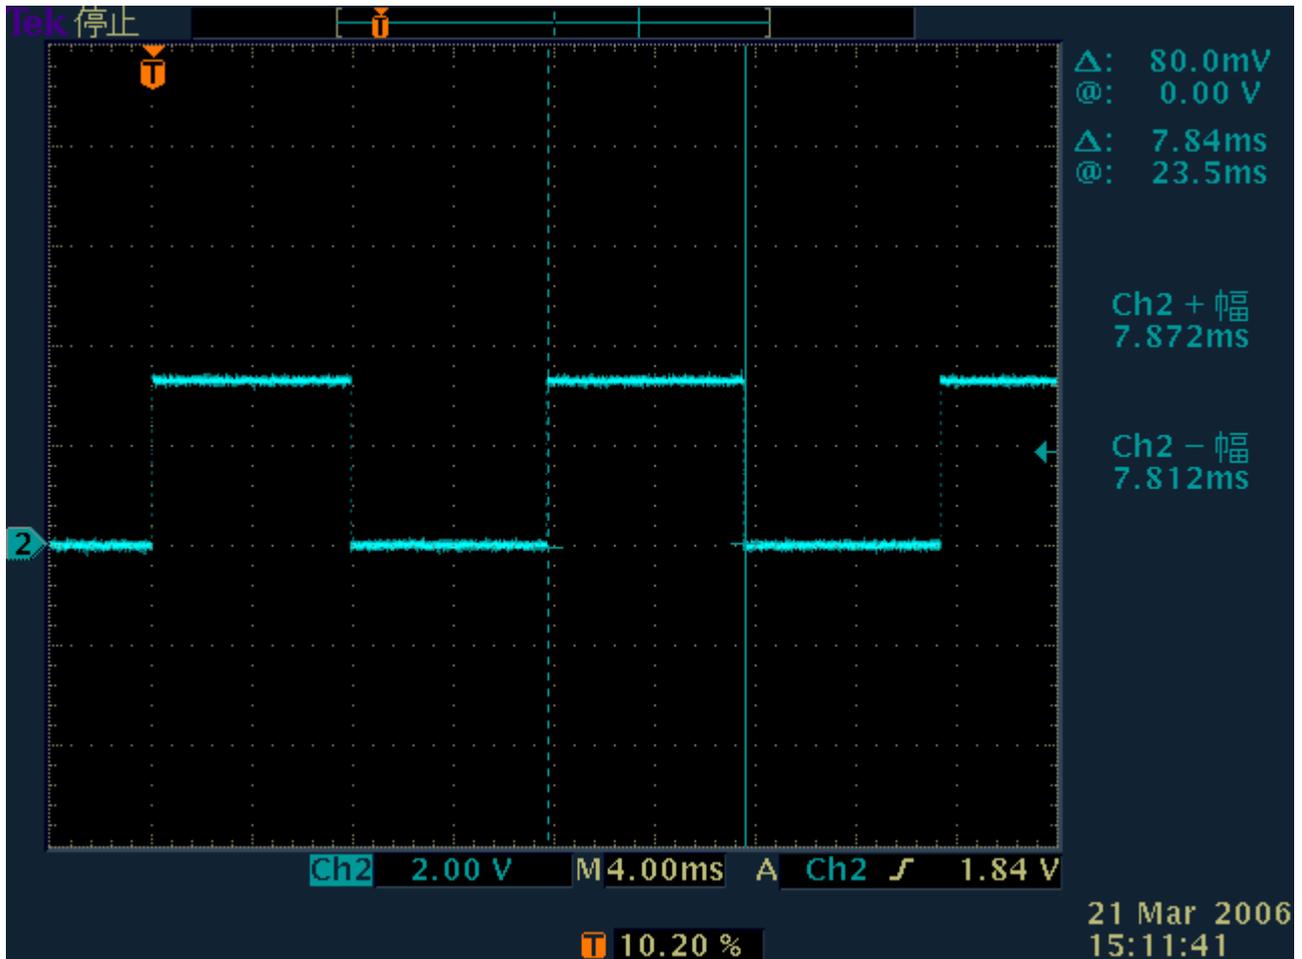
図 3 R64CNT 64Hz ビットトグル波形

図3よりトリガポイントの High から Low 期間にずれが確認されました。

(RTC 精度起因で「計測 Start-Stop 間」期間が長くなり、TCNT 値を多く得ていたことが分かります。)

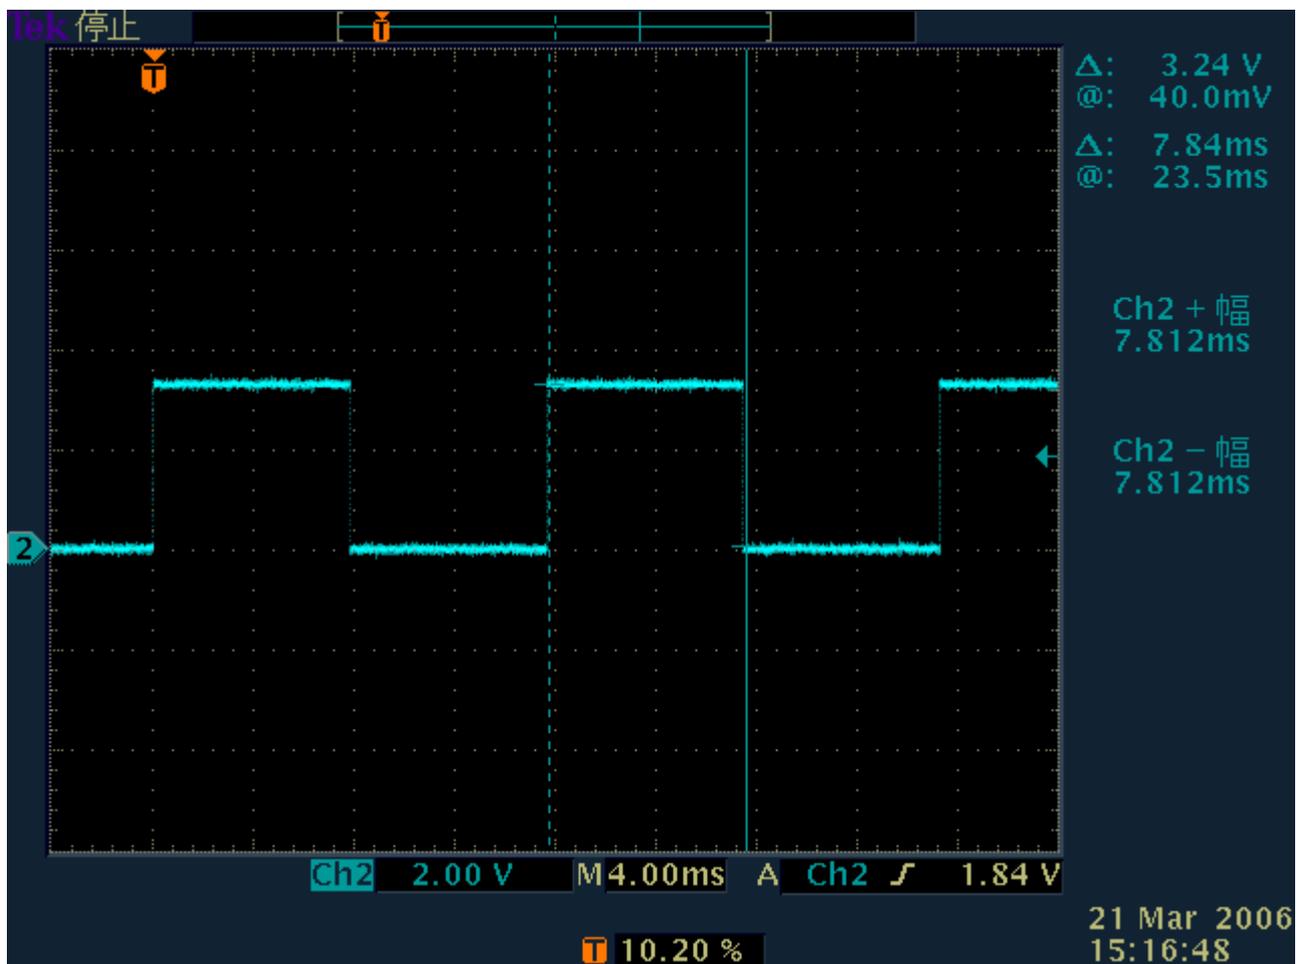
図 4 R64CNT 64Hz ビットグル波形

図 4 に改善した R64CNT 64Hz ビットグル波形を、図 5 に「計測 Start-Stop 間」期間波形を示します。

リアルタイムクロック (RTC) 初期設定処理を Linux Open Source へ追加した結果、正確な R64CNT 64Hz ビットグルを確認する事が出来ました。

Time.c ソース内 get_timer_frequency 関数に下記 RTC 初期化処理を追加

```
/* RTC reset */
ctrl_outb(0x02, RCR2); /* reset */
udelay(150);
ctrl_outb(0x09, RCR2); /* start */
udelay(150);
```

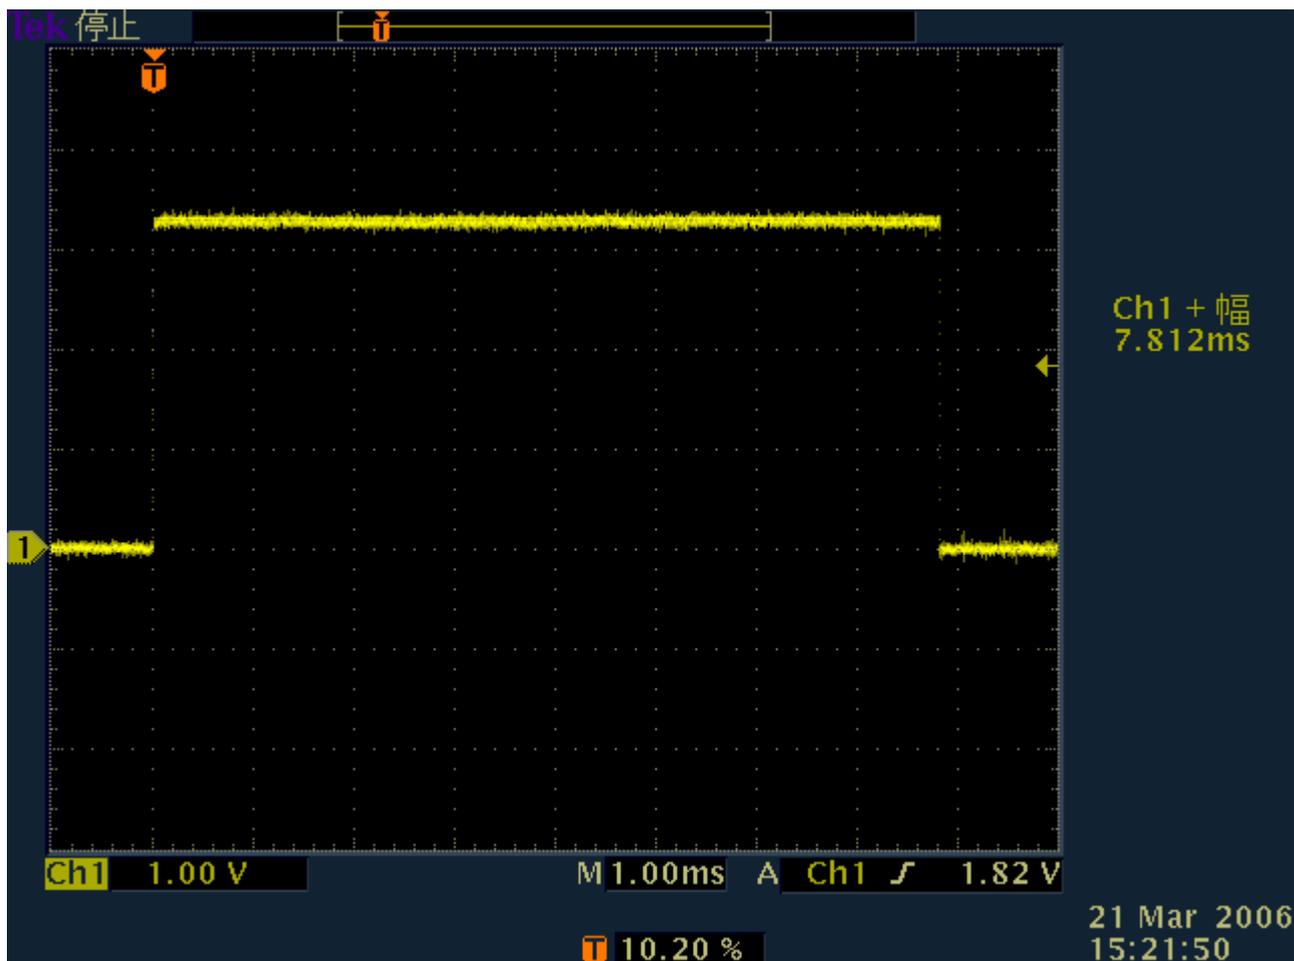
図 5 「計測 Start-Stop 間」期間波形

Linux Open Source のリアルタイムクロック(RTC)コード部に初期化処理を追加することで現象改善(時計表示はストップウォッチ計測で1時間を経過誤差 1s 以内)を確認できました。

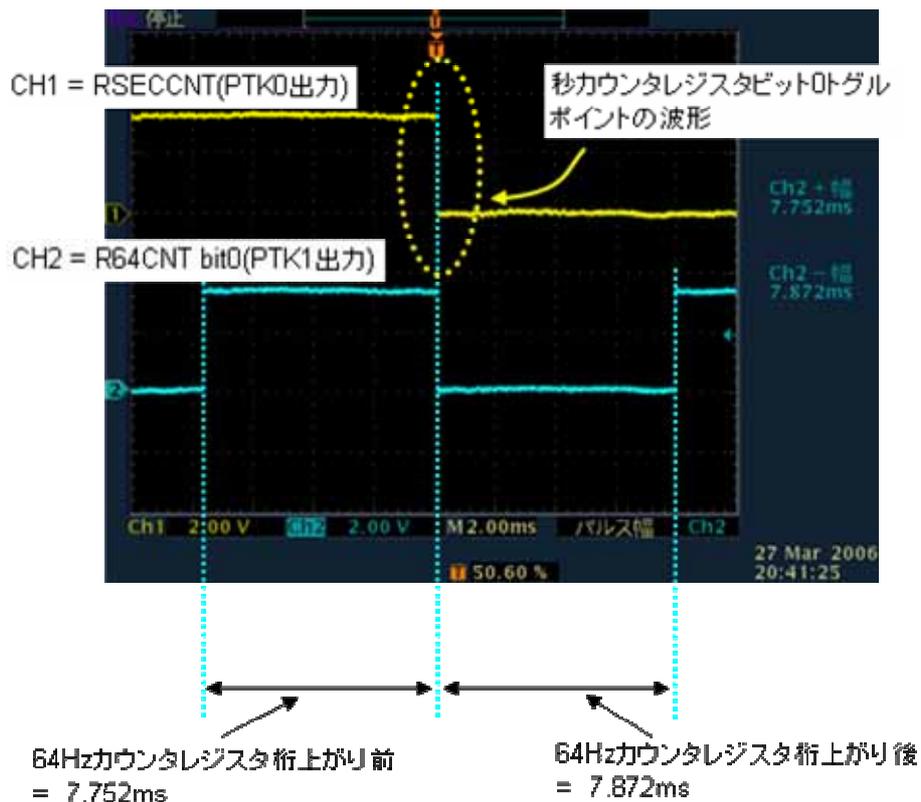
図 6 実測波形

図 6 からリアルタイムクロック(RTC)の 64Hz カウンタレジスタ(R64CNT)のカウンタ桁上がり前後に 64Hz ビットグル(64Hz)のデューティ比が必ずズれる事象が発生していることを確認しました。

(但し、桁上がり前後以外は正常動作します。)

(R64CNT の桁上がり直前) = レジスタ値 H'7F → 7.752ms --- (a)

(R64CNT の桁上がり直後) = レジスタ値 H'00 → 7.872ms --- (b)

但し、上記(a)+(b)は 15.624ms

上記の説明から、64Hz カウンタ(R64CNT)レジスタの桁上がり時には正確な 1/128sec を計測できない事がタイムユニット(TMU) のタイマカウンタ(TCNT)レジスタで計測したカウンタ値が Linux カーネルモジュールクロック 10ms タイマの狂いをまれに生じさせる原因となっていました。

64Hz カウンタ(R64CNT)レジスタ値を参照する際には、カウンタ値 H'7F と H'00(64Hz カウンタレジスタの桁上がり時)以外の値を使用する処理を Linux Open Source へ追加した結果、正確な Interval 値を算出することを確認しました。

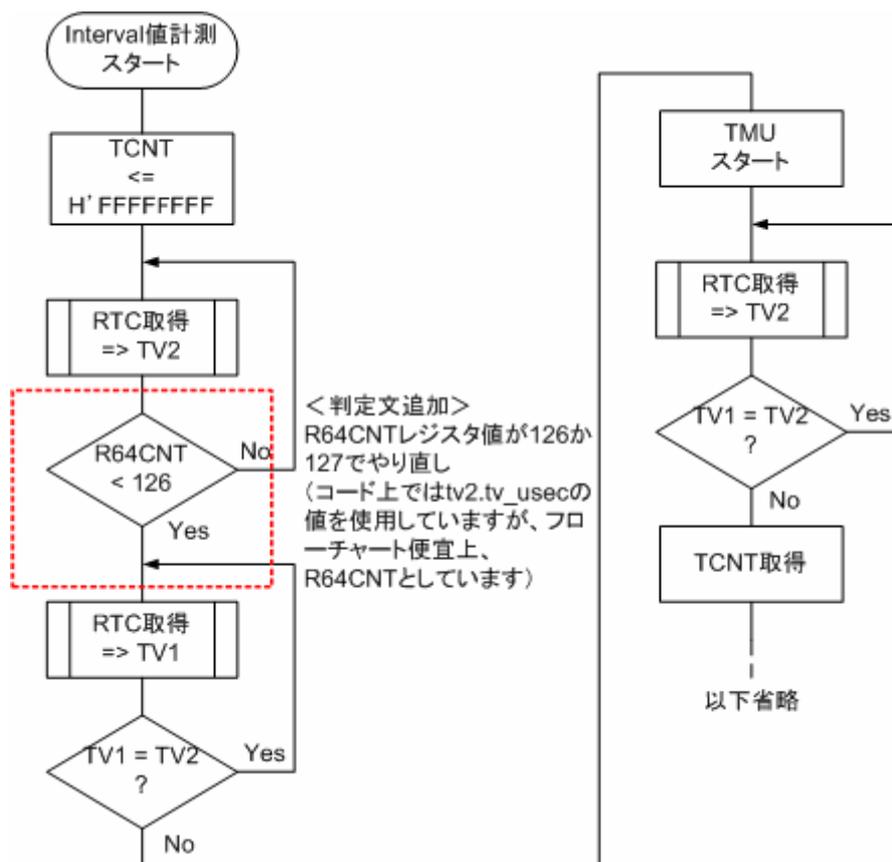
図 7 Interval 値計測フロー

図 7 にカウンタ値 H'7F と H'00 以外の値を参照する対策を施した Interval 値算出のフローチャートを図 8 に RTC 取得のフローチャートを示します。(Interval 値計測フローを説明する為に便宜上 RTC 取得フローを説明致します。)
